ODBORNÝ POSUDEK

**MATEŘSKÁ ŠKOLA OHRADNÍ
PRAHA**

Budova Mateřské školy Ohradní, Ohradní č.p. 1367/2, Michle, 140 00 Praha, parc.č. 700/25 a 700/172 k.ú. Michle.

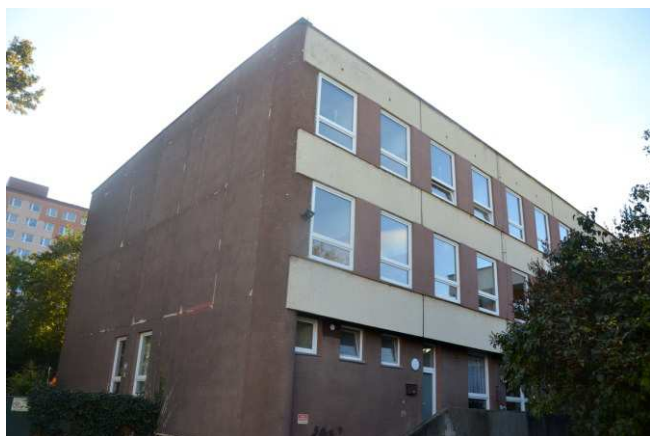
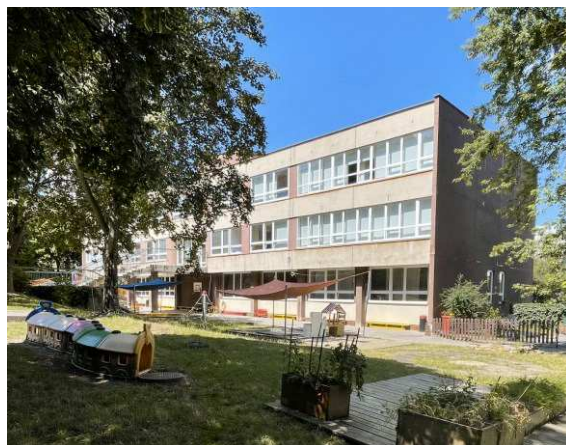
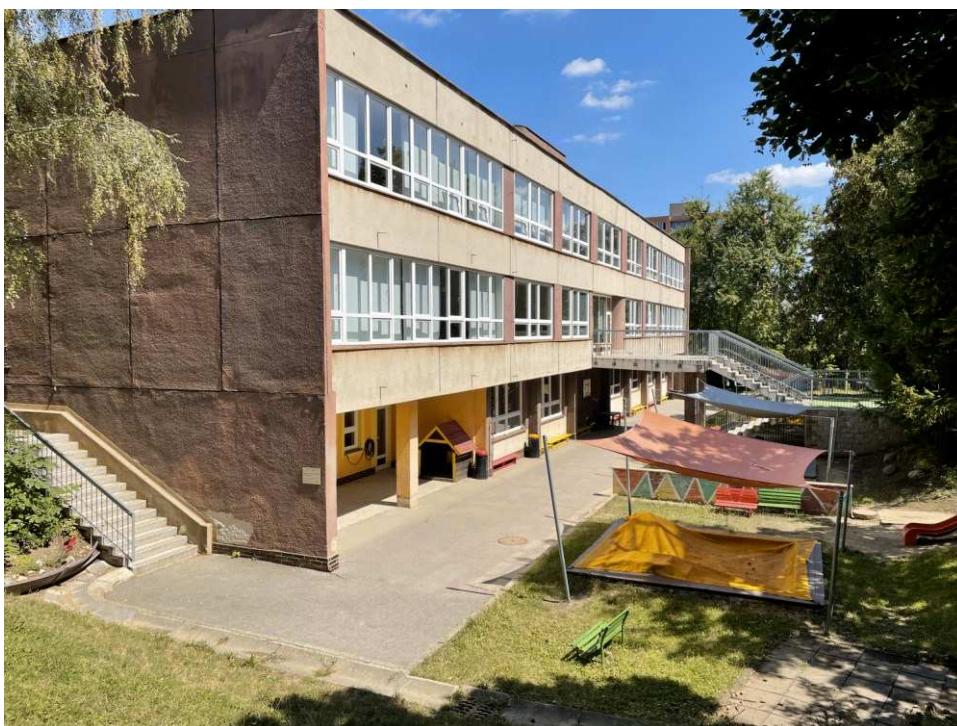
Panelový dvoupodlažní pavilon s rovnou jednoplášťovou střechou (úvod, 1 – 3).

Budova MŠ Ohradní je dvoupodlažní panelová budova s rovnou jednoplášťovou střechou (obr úvod, 1 – 3). Pod atikou se nachází menší větrací otvory, které jsou na severním průčelí všechny uzavřeny těsníci z železných mřížek (obr 4) . Na jižním průčelí je jeden volný, neuzavřený otvor, další otvory bez mřížky se nachází na východní a západní stěně (obr 5). Spáry mezi panely jsou uzavřené, větší porucha oplechování je patrná na severovýchodním rohu budovy (obr 6).

Obr 1 - 3: Budova MŠ Ohradní Praha.

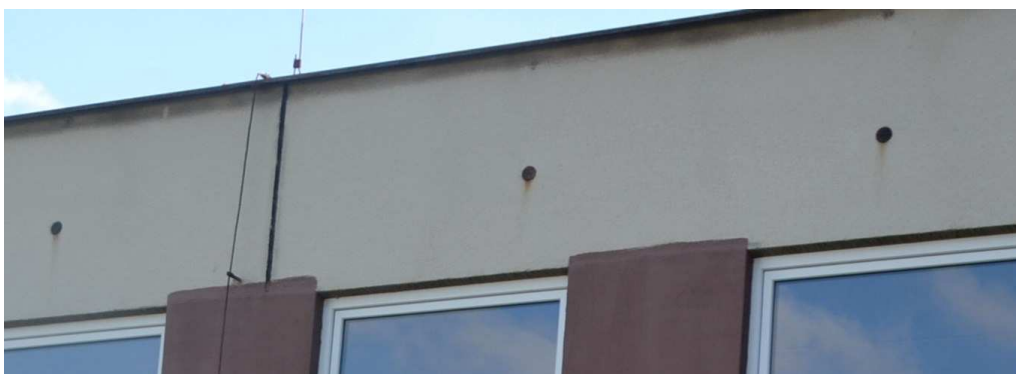
Obr 4: Většina větracích otvorů je uzavřena mřížkami.

Za větracími otvory také nelze vyloučit zahnízdění malých druhů ptáků (sýkora modřínka), proto je vhodné větrací otvory uzavřít co nejdříve v březnu nebo v čase ukončení hnízdění ptáků (srpen, září).

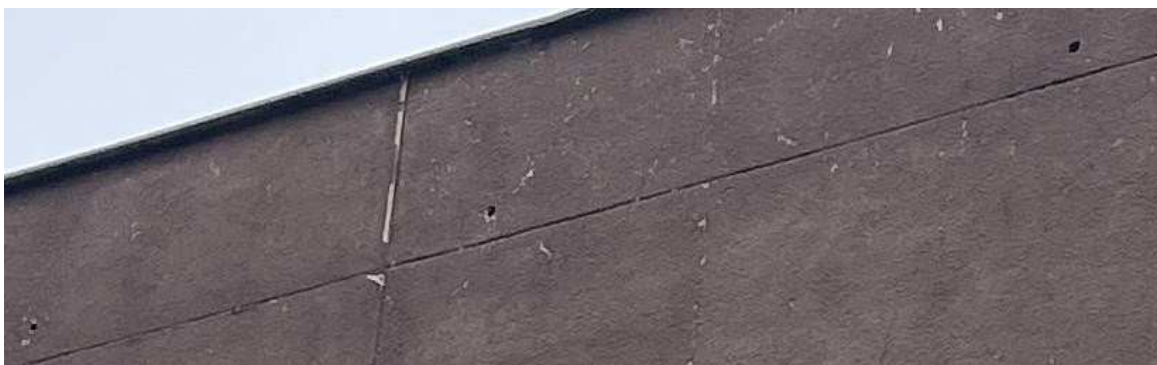
Větrací otvory jsou pro hnízdění rorýsů obecných příliš malé, pobytové stopy po hnízdění jiných druhů ptáků nebyly zaznamenány.

Obr 5: Větrací otvory na štítech jsou volné, ale velmi malého průměru.

Jelikož nelze jednorázovým průzkumem potvrdit či vyloučit výskyt netopýrů v jiném období v roce, je nutné s předstihem před uzavřením prostupných větracích otvorů instalovat jednosměrné uzávěry (obr 7 a 8). Jednosměrné uzávěry nelze instalovat v čase zimování netopýrů (15.10. – 29.2.) a v čase odchovu mláďat malých druhů netopýrů (15.5. – 31.7.). Uzávěry musí být instalované před definitivním uzavřením větracích otvorů minimálně týden (za vhodných povětrnostních podmínek, tj. dny a noci bez trvalého deště s teplotami ve dne minimálně 10°C).

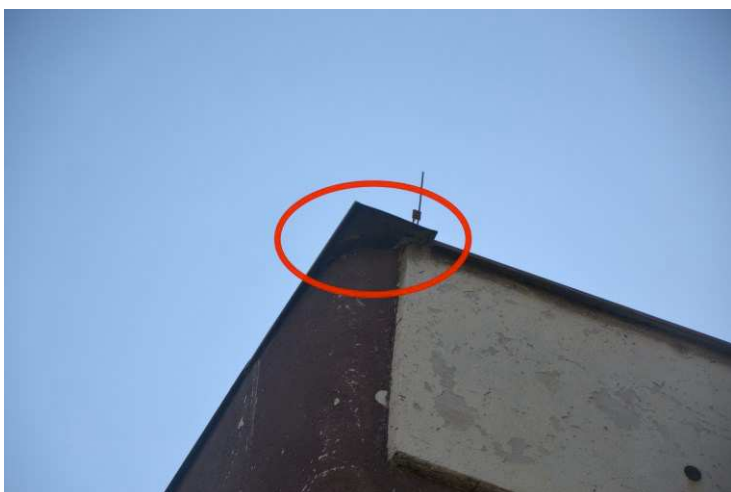
Večerní monitoring neprokázal aktivitu netopýrů v těsném okolí objektu mateřské školy a ačkoliv pobytové stopy v okolí potenciálních úkrytů (poruchy pod oplechováním, větrací otvory) nebyly nalezeny, vzhledem k ročnímu období již nelze úkryt netopýrů s jistotou vyloučit.

Obr 6: Štěrbina mezi oplechováním a panelem na severovýchodním rohu budovy.

Poruchu pod oplechováním na severovýchodním rohu budovy je také nutno prohlédnout pomocí silné baterky, při podezření na výskyt netopýrů je nezbytné ihned volat ČESON.
