INVESTOR :	MĚSTSKÁ ČÁST PRAHA 4	
SÍDLO:	Antala Staška 2059/80b, Praha 4	IČO: 00063584 DIČ: CZ00063584
AKCE :	REVITALIZACE ROZTYLSKÉHO NÁMĚSTÍ SEVER, PRAHA 4	
STUPEŇ :	DOKUMENTACE PRO PROVÁDĚNÍ STAVBY	DATUM : 07/2025

ČÁST DOKUMENTACE :
SO 01 PŘÍPRAVA ÚZEMÍ, KÁCENÍ ZELENĚ, HTÚ

<b>GENERÁLNÍ PROJEKTANT:</b> ATELIÉR ZAHRADNÍ A KRAJINÁŘSKÉ ARCHITEKTURY OPLETALOVA 6 602 00 BRNO Tel/fax.: 542 214 768 e-mail: zsendler@seznam.cz   <b>HLAVNÍ PROJEKTANT :</b> Ing. ZDENEK SENDLER  <b>VYPRACOVAL:</b> Ing. RADKA TÁBOROVÁ, IČ 74904621	<b>PROJEKTANT PROFESNÍ ČÁSTI:</b>	<b>RAZÍTKO</b>	<b>PARÉ</b>
<b>VÝKRES :</b>  TECHNICKÁ ZPRÁVA			SO 01.00

**Stavební objekt:** SO 01 – Příprava území, kácení zeleně, HTÚ

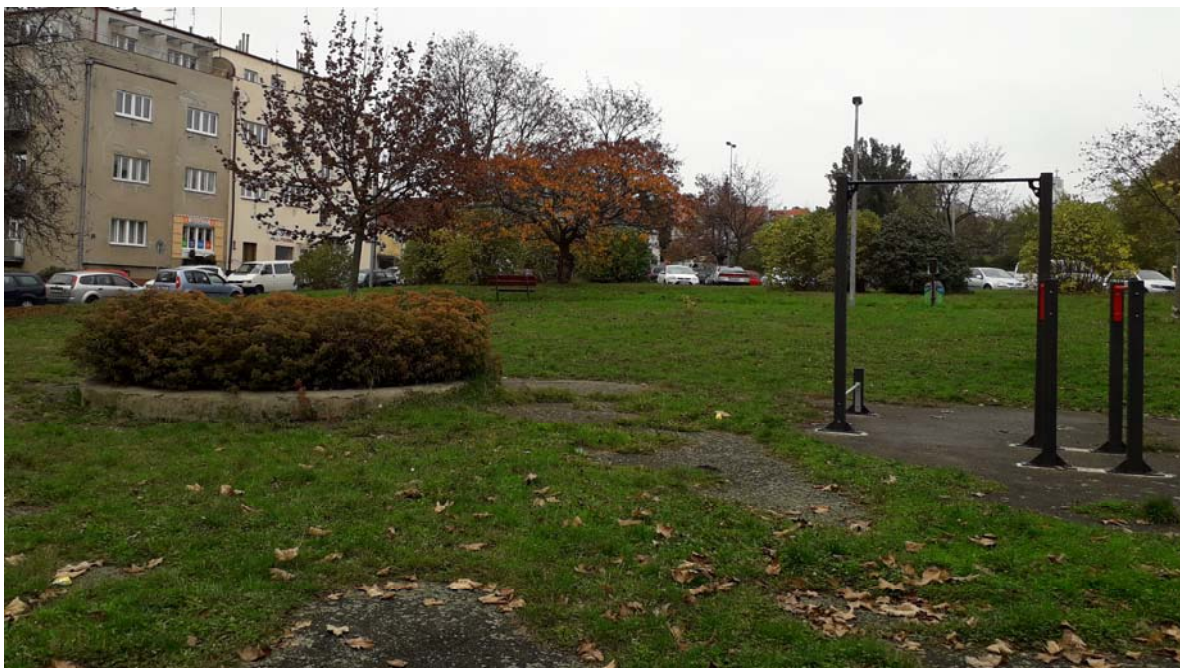
Foto: demolice – vyvýšený záhon, workoutový prvek

- Zpevněné plochy – asfalt 674,00 m<sup>2</sup>
  - Zpevněné plochy – štěrk 8,50 m<sup>2</sup>
  - Betonový obrubník 335,00 m
  - Workoutový prvek 1 ks
  - Betonový segment 1,00 m<sup>3</sup>

- Lavička 9 ks
  - Odpadkový koš 4 ks
  - Betonový vyvýšený záhon 5,00 m<sup>3</sup>
  - Zábradlí 36 bm
- Práce s vykopanou půdou a navážkou bude realizována v souladu s ČSN 83 9011. Veškeré výkopové práce a terénní modelace budou prováděny v souladu s ČSN 83 9061, veškeré stávající ponechané stromy nebo porosty budou chráněny především dle odstavce 4.10, 4.11, 4.12 této normy.

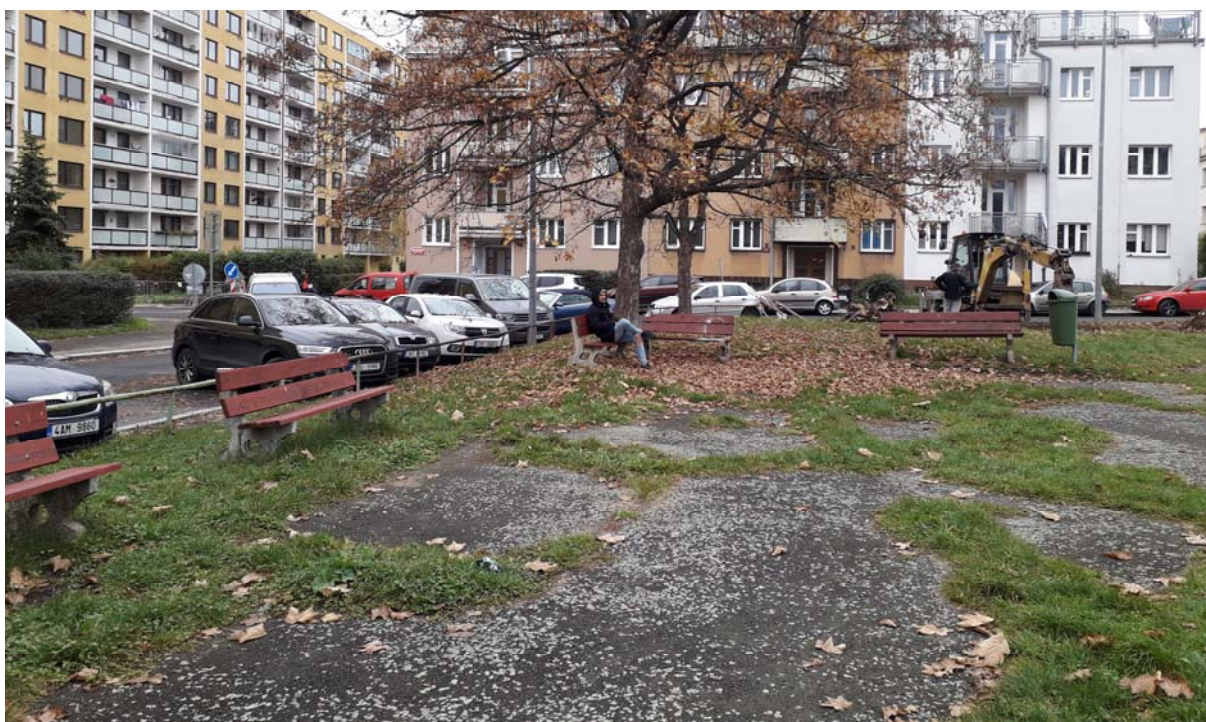
Foto: zpevněná plocha, lavičky
